● 東日本大震災による外壁劣化状況報告書

調査地区：東京都(震度5強) / 宮城県(震度6～7)

2011年5月末日

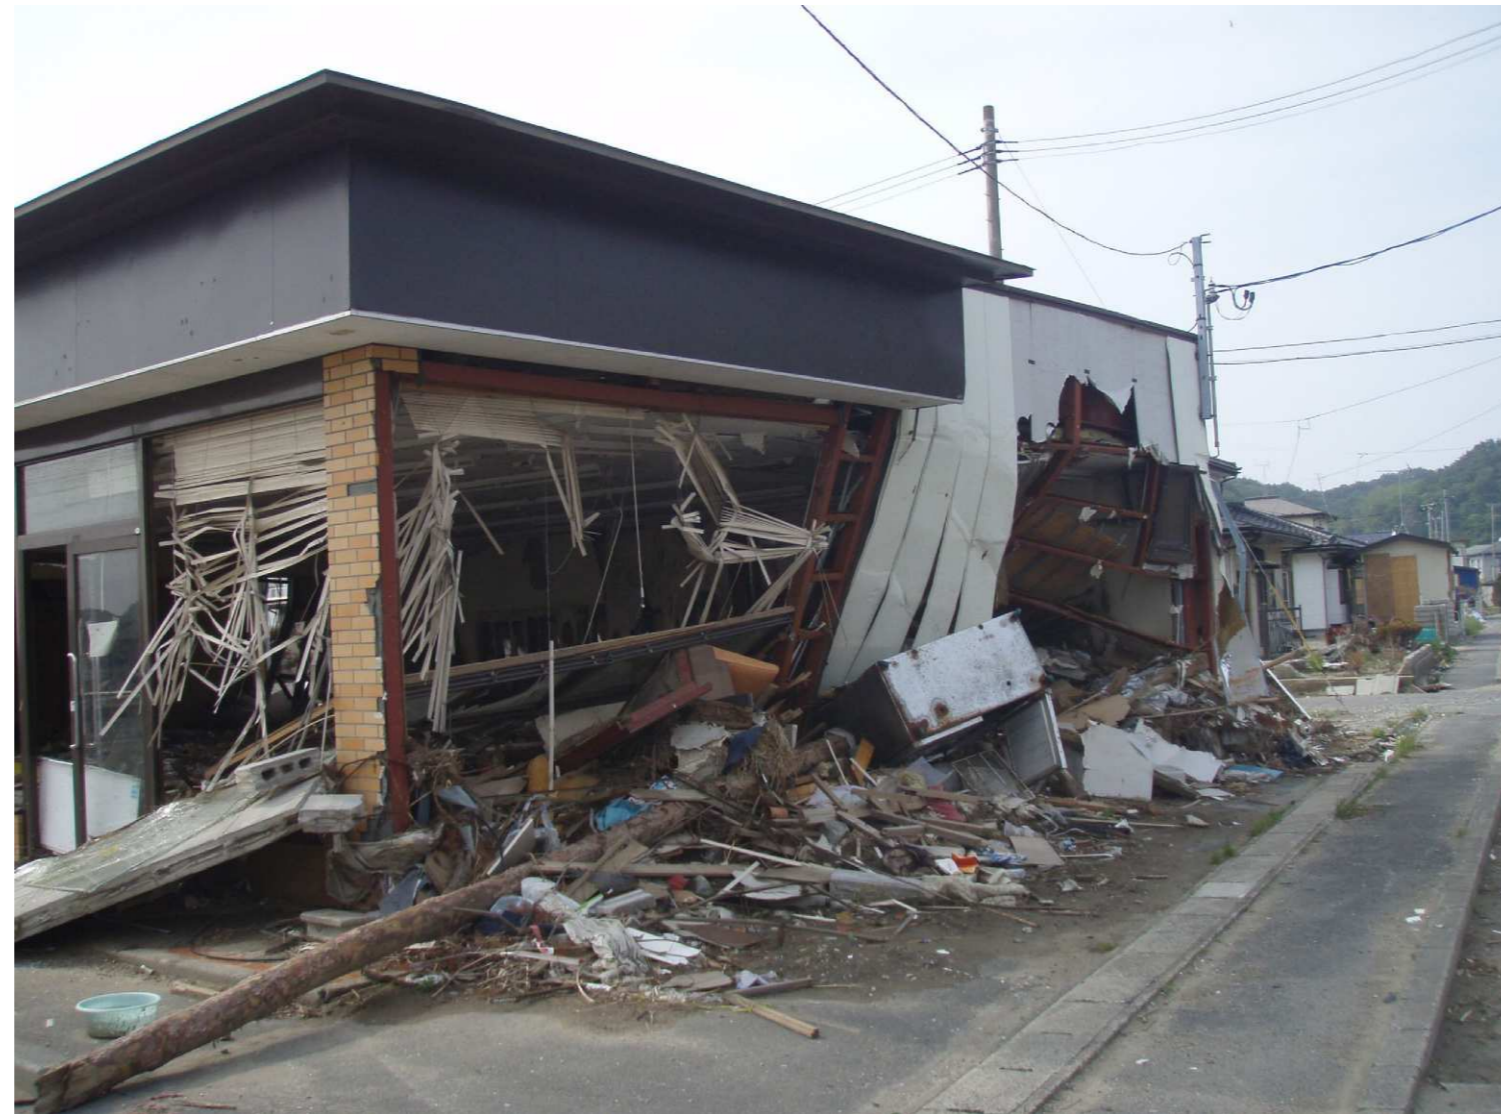
写真は、宮城県東松島市の店舗被災状況
